Honda ruft die F6B zurück Neues Teil wird eingebaut

15.12.15 | Autor / Redakteur: Niko Ganzer / [Stephan Maderner](#)

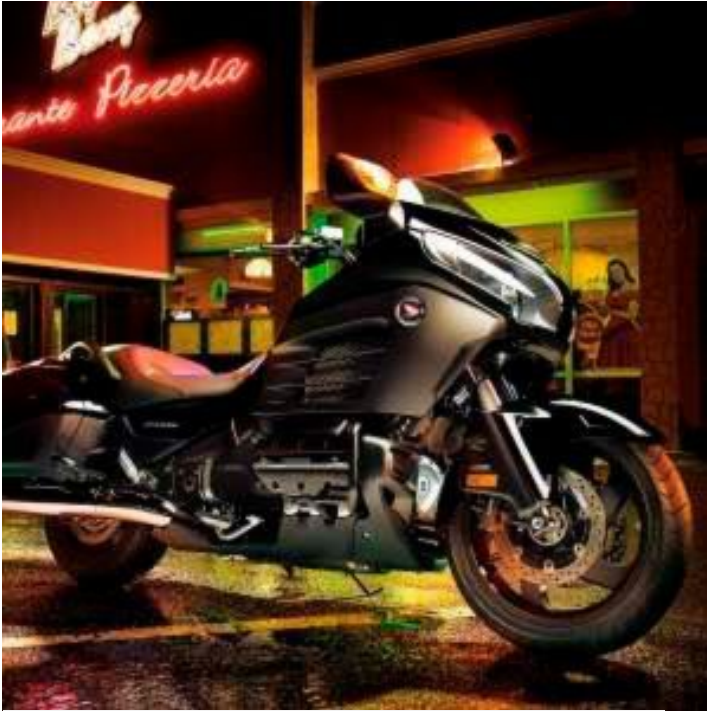
Honda beordert seine Gold Wing F6B wegen Bremsenproblemen in die Werkstatt.
(Foto: Honda)

Ende November 2015 ist eine weltweite Rückrufaktion für den Großteil an Honda GL-1800-Modellen von 2001 bis heute gestartet. **Symptom:** Der Bremsflüssigkeitskanal im Sekundär-Bremszylinder, der für das Ablassen des Hydraulikbremsdrucks vorgesehen ist, kann sich durch Ablagerungen zusetzen, sodass die Bremse schleift und überhitzt.

Ursache: Im Sekundär-Bremszylinder, der den Bremsdruck vom Vorderrad zum Hinterrad überträgt, befindet sich ein Kanal, über den Druck im System abgebaut wird, sofern dies notwendig ist. Dieser Bremsflüssigkeitskanal kann sich durch Ablagerungen zusetzen, welche durch eine chemische Reaktion zwischen den Zinkelementen der Bremsleitung und den Bestandteilen der Bremsflüssigkeit entstehen. Ablagerungen, die bei der Routinewartung nicht beseitigt wurden, können sich ansammeln und den Durchgang durch den Kanal behindern. Das bewirkt, dass die Hinterradbremse schleift und bei längerer Fahrt überhitzt. Hierdurch besteht Brandgefahr.

Abhilfe: Der Sekundär-Bremszylinder wird durch ein neu konstruiertes Ersatzteil mit

integriertem Überdruckventil getauscht. Im Rahmen der Aktion wird weiterhin ein neuer Hinterrad-Hauptbremszylinder verbaut. Außerdem werden ALLE Bremsleitungen mit der neuen Bremsflüssigkeit gespült, um sämtliche Ablagerungen zu beseitigen, die zu einer Blockade des Kanals führen können.
